Libération de MCV pendant le chargement de wagons-citernes

Pendant le chargement de monochlorure de vinyle (MCV) dans des wagons-citernes, un grand nuage de gaz a été libéré après que des wagons connectés aient été tirés avec une locomotive. Au total, environ 1,5 à 3 tonnes de MCV ont été libérés. Le nuage n'a pas été enflammé et il n'y a eu aucune victime.

Référence: CRC/ONG/049-F

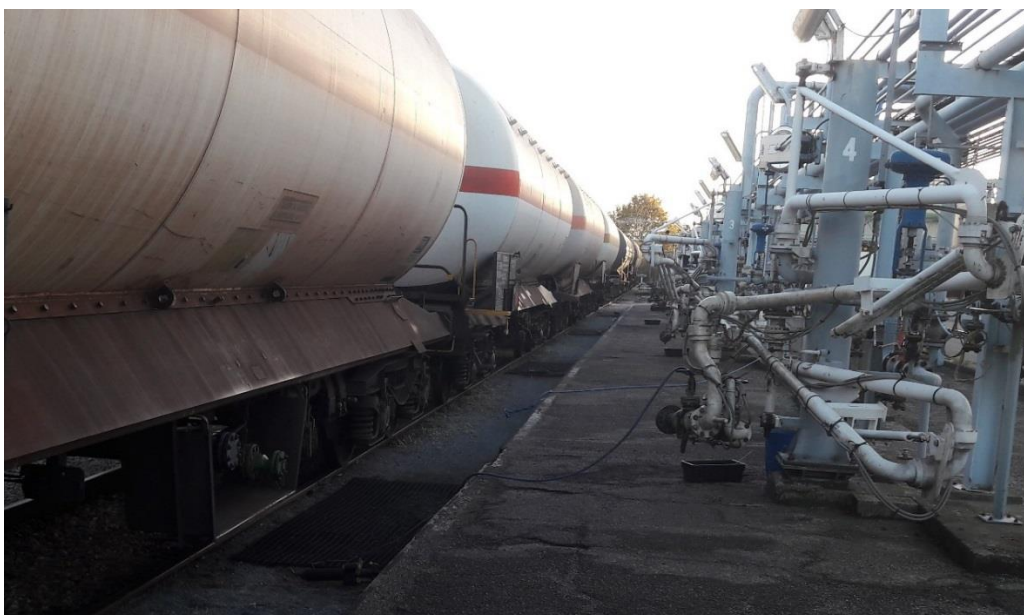
Le chargement de wagon de MCV comprend huit bras de chargement avec lesquels quatre wagons peuvent être chargés en même temps avec du MCV.

Selon la méthode de travail habituelle, huit wagons vides sont conduits dans la zone et après le chargement (qui se fait par quatre), l'ensemble des huit wagons chargés est tiré hors de la zone.

Les rails au niveau du poste de chargement sont isolés du réseau ferroviaire public via un portail. Normalement, il est impossible de venir avec la locomotive dans la zone de chargement pendant un chargement en cours. L'accès à la zone est empêché par un bloc de déraillement. Cet appareil est une sécurité qui fait dérailler la locomotive lorsque celle-ci essaie quand même d'accéder à la zone. Sans bloc de déraillement sur les rails, il est impossible de démarrer les pompes de chargement et d'ouvrir les vannes vers les bras de chargement. Le bloc doit donc être fermé pour pouvoir charger. Cet interlock est réalisé par un contact électromagnétique.

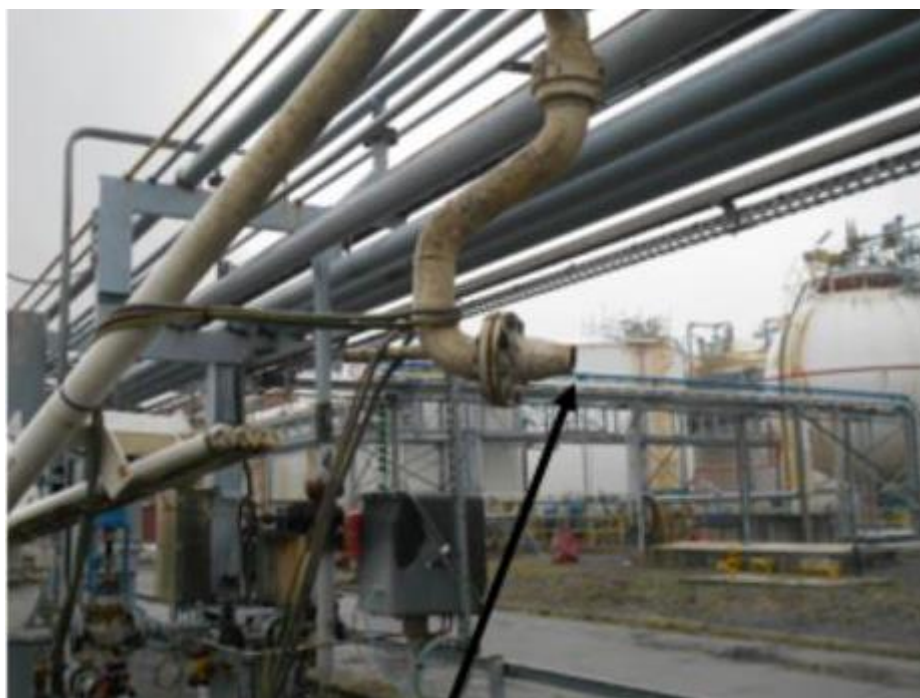
A cause de la grande résistance, le machiniste arrête la locomotive après quelques mètres et il est constaté qu'un grand nuage de gaz est apparu au chargement parce que deux bras de chargement ont été arrachés. Le nuage gazeux de MCV dérive dans la direction du parc à tanks, des installations de production et de la salle de contrôle. Le machiniste arrête le moteur de la locomotive et l'atteleur quitte la locomotive pour donner l'alarme. Avant qu'il ne puisse le faire, l'alarme gaz est déjà activée par la salle de contrôle en réaction à une alarme de la détection gaz au niveau du parc à tanks. La détection de gaz MCV du parc à tanks active également l'arrêt d'urgence, de sorte que les vannes de fond des réservoirs de stockage et les vannes vers les bras de chargement se ferment et la pompe de chargement s'arrête.

Entre la rupture des bras de chargement et l'arrêt du chargement, une minute s'est plus ou moins écoulée. Pendant cette période, environ 1,5 à 3 tonnes de MCV sont libérés.

Le nuage n'est pas enflammé. Personne n'a été blessé.

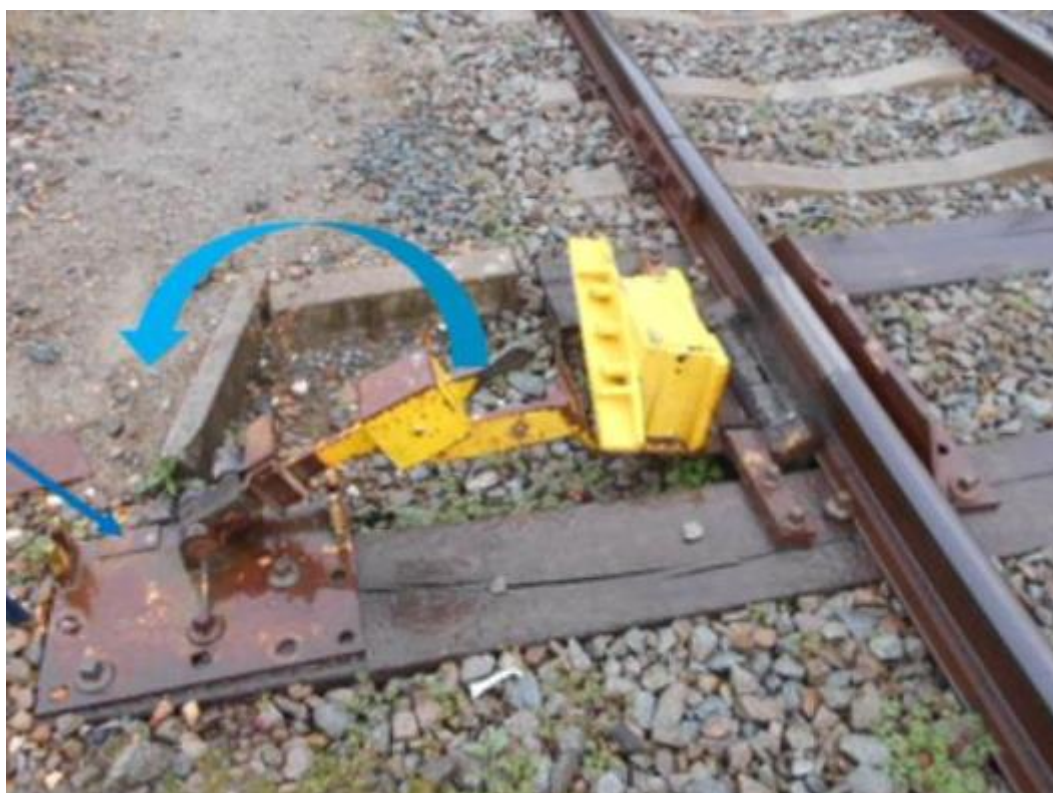
Lors de l'enquête, il est apparu que l'atteleur et le machiniste, en violation du règlement, avaient ponté le vendredi matin le contact électromagnétique du bloc de déraillement au moyen d'un objet métallique. Ainsi, on pouvait démarrer le chargement sans fermer le bloc de déraillement.

Lorsque les quatre wagons pleins ont été tirés de la zone, aussi bien l'atteleur que le machiniste ont omis de contrôler la connexion entre les wagons pleins et vides. L'atteleur a couplé la loco au huitième wagon et a enlevé le sabot de frein du rail. Il n'a pas été contrôlé que le train était effectivement scindé. La raison évoquée à ce sujet est que tous les deux pensaient que leurs collègues l'avaient déjà fait. Au moment où ils passent à la partie arrière de la zone de chargement, ils voient le chargeur lever son pouce. Ce geste est interprété comme étant le signal que le train est prêt à être récupéré. Avec ce signal, le chargeur indiquait cependant seulement que tous les bras de déchargement étaient déconnectés mais pas que le train était aussi scindé.

- La détection gaz doit être placée à des endroits stratégiques au poste de chargement. La détection gaz donne une alarme en un endroit occupé en permanence et ferme les vannes vers le chargement et arrête les pompes ou compresseurs.

- Des boutons d'arrêt d'urgence doivent être placés sur les chemins de fuite à différents côtés du poste de chargement.
- Les ridoirs sont de préférence équipés de tendeur pneumatique. A l'aide de la pression d'air ou d'azote, le tendeur maintient ouvert les vannes de fond du wagon. L'activation de l'arrêt d'urgence fait tomber la pression de l'air comprimé ou de l'azote, de sorte que le tendeur lâche et les vannes de fond se ferment. En cas de mouvement du wagon, le tendeur va sauter, de sorte que l'arrêt d'urgence soit activé (fermeture des vannes vers le chargement).

- En complément, des liaisons breakaway sont utilisés. Avec des liaisons breakaway, la liaison des deux parties est rompue, sous l'influence des forces qui sont exercées dessus. La libération des deux parties assure que la vanne dans chaque partie de la liaison soit fermée.

- Les sécurités doivent être réalisées de manière à ce que le pontage ne puisse se faire qu'avec des dispositifs adaptés.
- Le pontage de sécurités doit faire l'objet d'une procédure avec laquelle un pontage ne peut être placé qu'après approbation formelle.
