## Incendie suite à une fuite causée par de la corrosion sous isolation

Référence: CRC/ONG/052-F

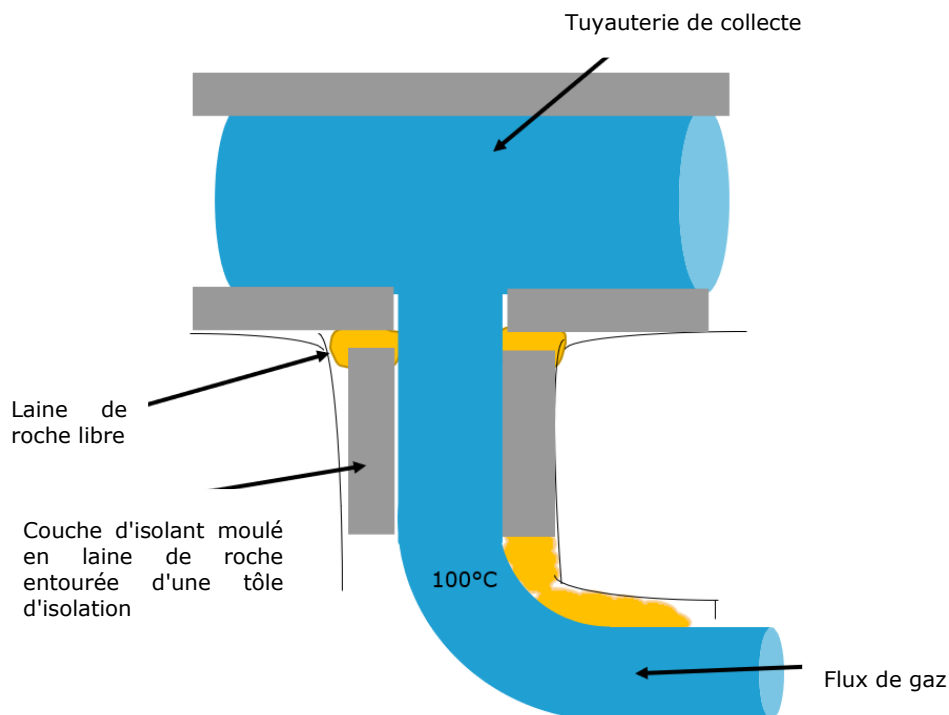
La fuite s'est produite dans une tuyauterie DN100 d'un échangeur de chaleur refroidi à l'air dans lequel un flux de gaz provenant du compresseur était refroidi. Le flux gazeux était composé d'environ 75 % d'hydrogène et avait une température de 100°C et une pression de 97 bars.

La tuyauterie était en acier carbone et était calorifugée par des rouleaux de laine de roche entourés de coquilles métalliques (tôles d'isolation). Au niveau de la transition entre les rouleaux de laine de roche de la tuyauterie verticale d'une part et la tuyauterie de collecte horizontale d'autre part, de la laine de roche libre a été appliquée.

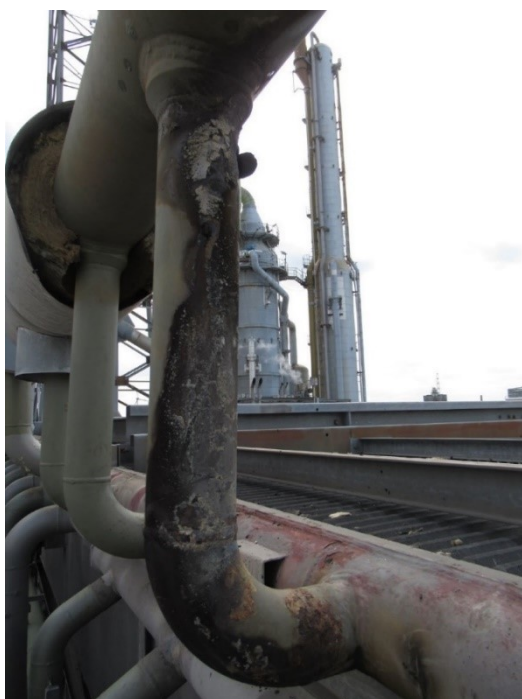
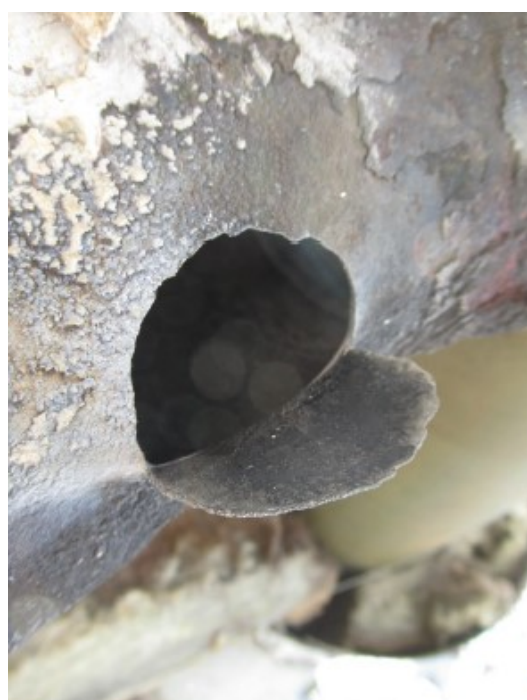
Après l'incendie, une corrosion externe importante a été observée localement dans la partie supérieure de la tuyauterie verticale où la fuite s'est produite, juste en dessous de l'embranchement menant à la tuyauterie de collecte. Une forte réduction locale de l'épaisseur de la paroi a créé un trou d'environ 5 cm de diamètre dans la tuyauterie. Une épaisse couche de rouille a été trouvée autour de la fuite. L'épaisseur restante de la paroi au niveau de la fuite était encore d'environ 1 mm. Le tuyau DN100 avait à l'origine une épaisseur de 2,3 mm.

La fuite a été causée par une corrosion externe de type "corrosion sous isolation" (CUI). Il n'y avait pas de mécanisme de corrosion interne pouvant entraîner une réduction de l'épaisseur de la paroi (ce qui a également été confirmé par des mesures de l'épaisseur de la paroi dans les parties des tuyauteries qui ne présentaient pas de corrosion externe).

L'enquête sur l'incident a montré que l'isolation de la tuyauterie en question n'avait pas été installée dans le but d'avoir une isolation thermique, mais plutôt comme isolation acoustique et pour la protection des personnes (pour éviter le contact avec des surfaces chaudes). Il existe d'autres solutions pour la protection des personnes (par exemple, des cages de protection perforées autour du tuyau). Après avoir enlevé une partie de l'isolation, les nuisances sonores supplémentaires étaient également très limitées. L'isolation de l'ensemble du circuit a donc été enlevée, ce qui a permis d'exclure complètement la possibilité d'une corrosion sous isolation.

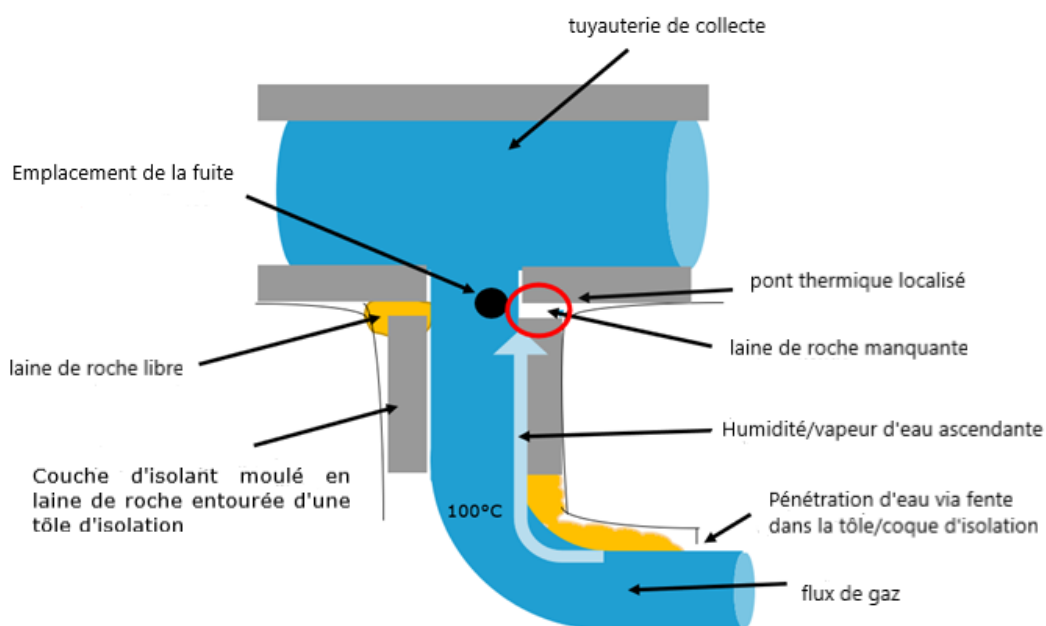
L'hypothèse la plus probable retenue pour expliquer pourquoi cette pénétration d'eau a donné lieu à de la CUI dans la partie haute de la tuyauterie est l'évaporation de l'eau infiltrée au bas de la tuyauterie et la condensation de cette vapeur d'eau en raison de la présence d'un pont thermique dans l'isolation à l'endroit de la fuite.

L'évaporation de l'eau infiltrée était possible en raison de la température élevée de la tuyauterie au niveau du coude inférieur.

La recondensation de la vapeur d'eau en hauteur s'explique par l'absence d'isolation entre les couches d'isolation de la tuyauterie verticale d'une part et de la tuyauterie de collecte horizontale d'autre part. Cela a créé localement un pont thermique dans

l'isolation à cette transition, où la vapeur d'eau s'est condensée sous l'isolation et a donné lieu à de la corrosion.

Ce mécanisme est expliqué dans la figure suivante :
