Groot lek van brandbaar gas door galvanische corrosie

Kenmerk: CRC/ONG/045-N

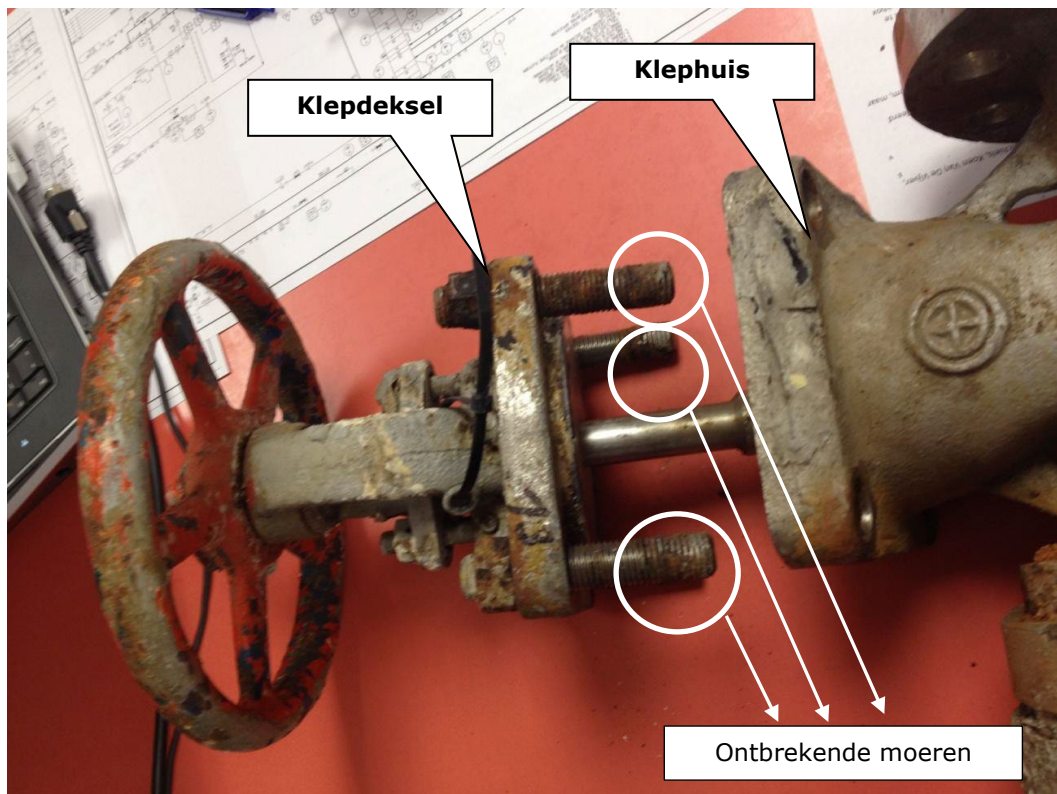
Het lek ontstond doordat het deksel van een manuele afsluitklep werd weggeblazen. De klep is afgebeeld op foto 1.

Foto 1: de manuele klep waarvan het klepdeksel is losgekomen

Het huis en het deksel van de klep waren gemaakt van austenitisch roestvast staal (316). De geïnstalleerde klep was dus niet conform de specificatie voor deze leiding.

De 4 schroefdraadbouten om het deksel vast te zetten op het klephuis waren gemaakt van ferritisch roestvast staal (410). Deze bouten werden niet standaard gebruikt in de installatie en hun aanwezigheid was eveneens een afwijking van de normale specificaties.

De 8 moeren (4 aan de kant van het deksel en 4 aan de kant van het huis) op de roestvaststalen bouten waren gemaakt van koolstofstaal.

De moeren op de bouten waarmee het deksel van de klep op het huis was vastgemaakt, waren zeer sterk gecorrodeerd. Na het ongeval zijn niet alle moeren teruggevonden. Gezien de sterke corrosie van de overblijvende moeren, wordt vermoed dat de niet-teruggevonden moeren bij het begeven van de klep verbrokkeld zijn.

De moeren van de klep faalden door een combinatie van galvanische en atmosferische corrosie.

- het gebruik van koolstofstalen moeren in combinatie met roestvaststalen schroefdraadbouten en klep, zonder isolatie tussen beide. Doordat de kleinste onderdelen, de moeren, bestonden uit het minst edele metaal, werden zij ernstig aangetast.
- Door de koude temperatuur in de leiding en het feit dat de klep niet geïsoleerd was, bleef de klep vochtig door condensatie van water uit de lucht.
- De moeren waren niet geschilderd of op een andere manier tegen corrosie beschermd.

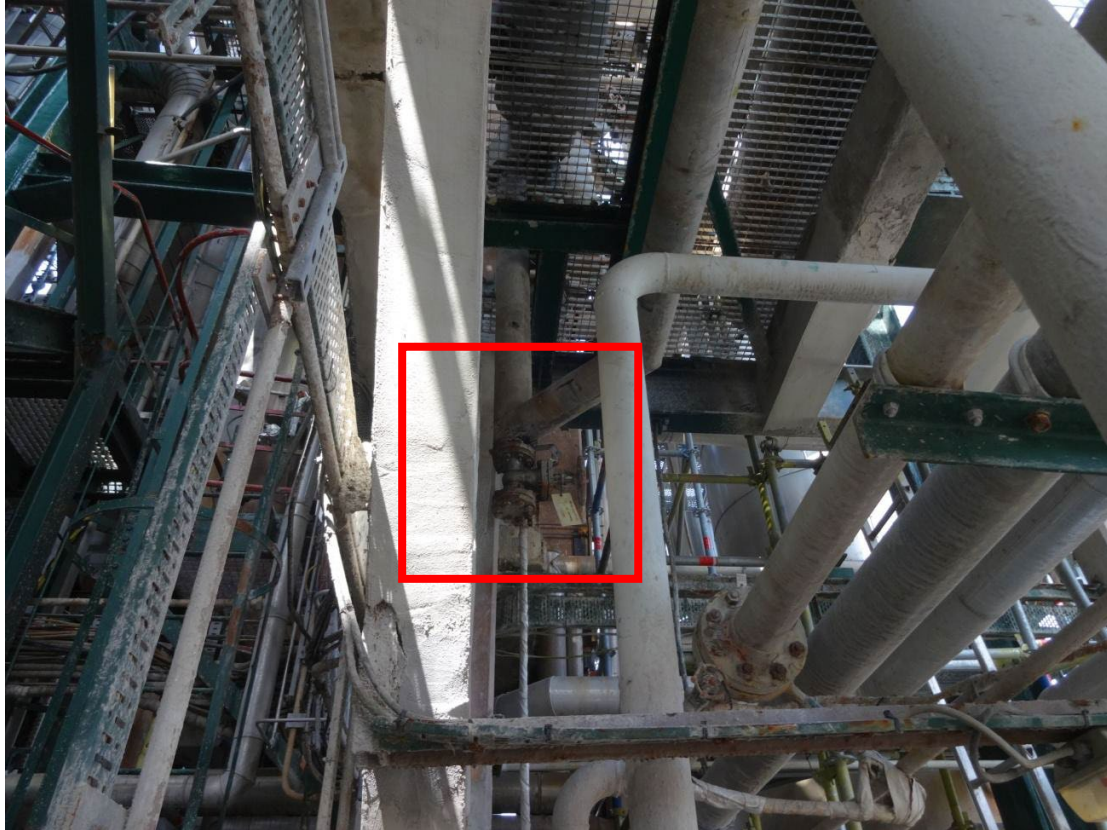
De klep stond op een afgasleiding naar de atmosfeer en diende om bij stilstanden de installatie te kunnen spoelen. Tijdens de normale exploitatie van de installatie (zoals op het moment van het lek) is de klep gesloten en het open uiteinde van de klep afgeblind. De klep bevindt zich op 4 m hoogte in de installatie en is niet bereikbaar vanaf een vast platform. De locatie van de klep wordt weergegeven op foto 2.

Foto 2: positie van de handklep in de installatie

De afgasleiding takt af van een leiding die bij lage temperatuur wordt bedreven. Deze leiding en de afgasleiding zijn uitgevoerd in een koolstofstalen legering die bestand is tegen lage temperaturen, conform de leidingspecificatie voor deze leiding. Deze leidingen zijn voorzien van een thermische isolatie. De handklep was niet mee geïsoleerd.
