Brand na lek veroorzaakt door corrosie onder isolatie

Kenmerk: CRC/ONG/052-N

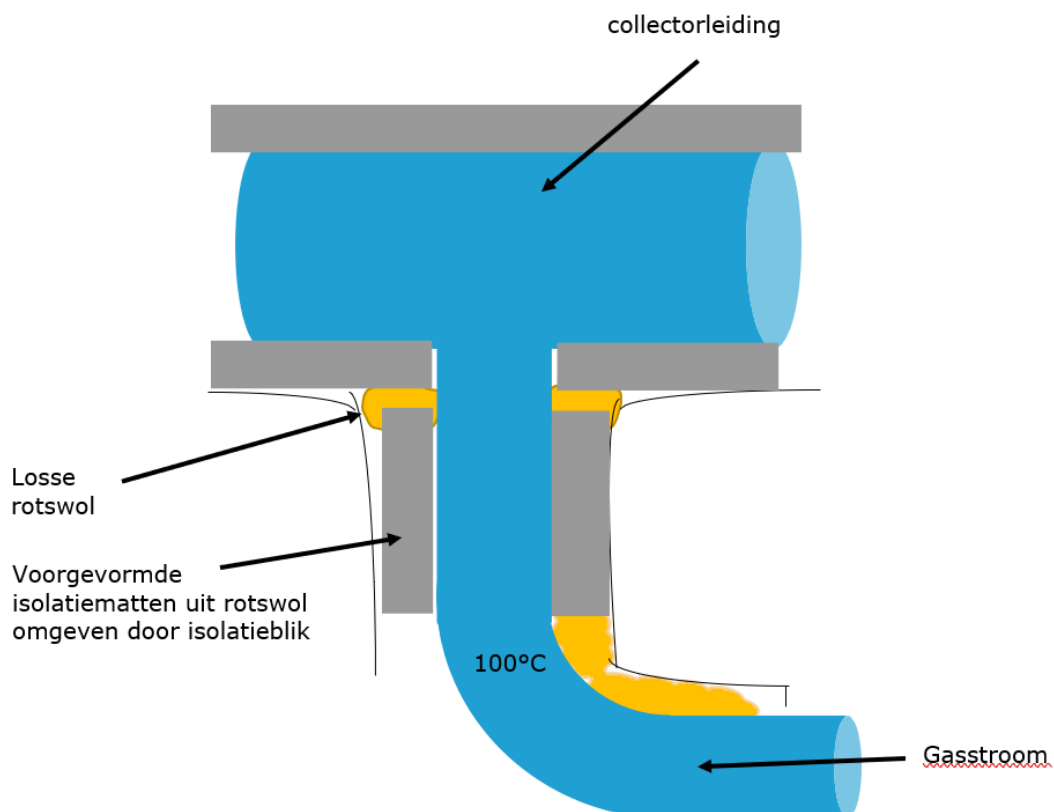
Het lek ontstond in een DN100 leiding van een luchtgekoelde warmtewisselaar waarin een gasstroom komende van de compressor werd gekoeld. De gasstroom bestond ongeveer voor 75 mol% uit waterstof en had een temperatuur van 100°C en een druk van 97 bar.

De leiding bestond uit koolstofstaal en was geïsoleerd met rotswol matten omgeven door metalen schalen (isolatieblik). Ter hoogte van de overgang tussen de isolatiematten van enerzijds de verticale leiding en anderzijds de horizontale collectorleiding was losse rotswol aangebracht.

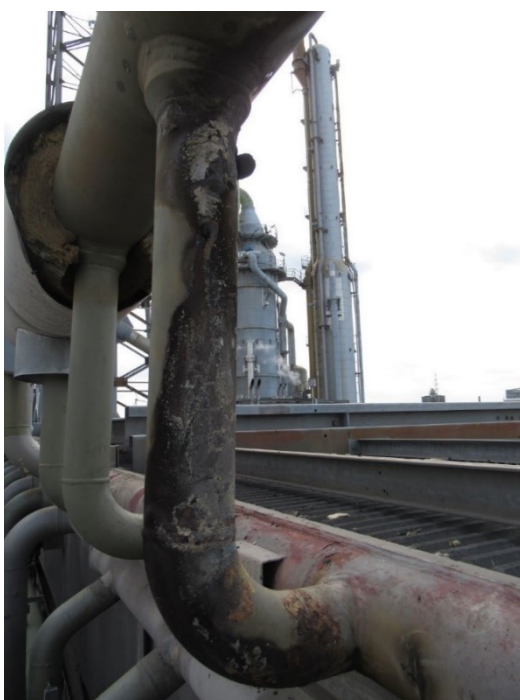
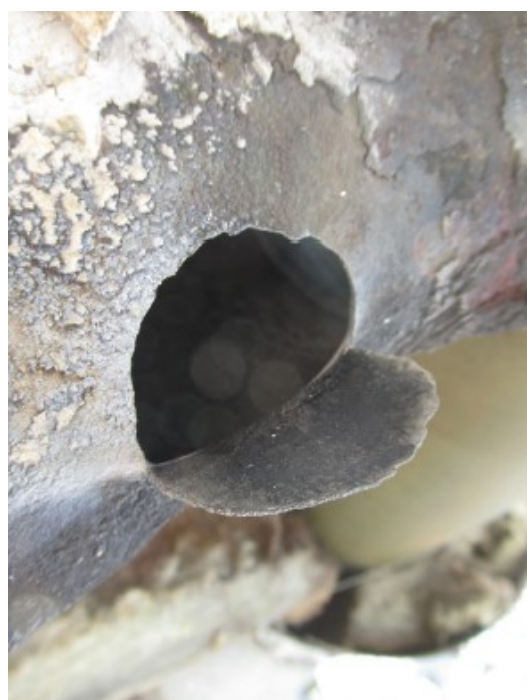
Na de brand werd er in het bovenste deel van de leiding waarin het lek optrad, lokaal ernstige uitwendige corrosie vastgesteld, vlak onder de aftakking op de bovenliggende collectorleiding. Door sterke lokale wanddikteafname ontstond een gat in de leiding met een diameter van ongeveer 5 cm. Rond het lek werd een dikke laag roest aangetroffen. De resterende wanddikte ter hoogte van het lek was nog ongeveer 1 mm. De DN100-leiding was oorspronkelijk 2,3 mm dik.

Het lek werd veroorzaakt door externe corrosie van het type 'corrosie onder isolatie' (CUI). Er waren geen interne corrosiemechanismen die aanleiding konden geven tot wanddikteafname (hetgeen ook bevestigd werd door wanddiktemetingen in de delen van de leidingen die geen externe corrosie vertoonden).

De isolatie van de volledige leidingskring werd dan ook verwijderd zodat CUI volledig kan uitgesloten worden.

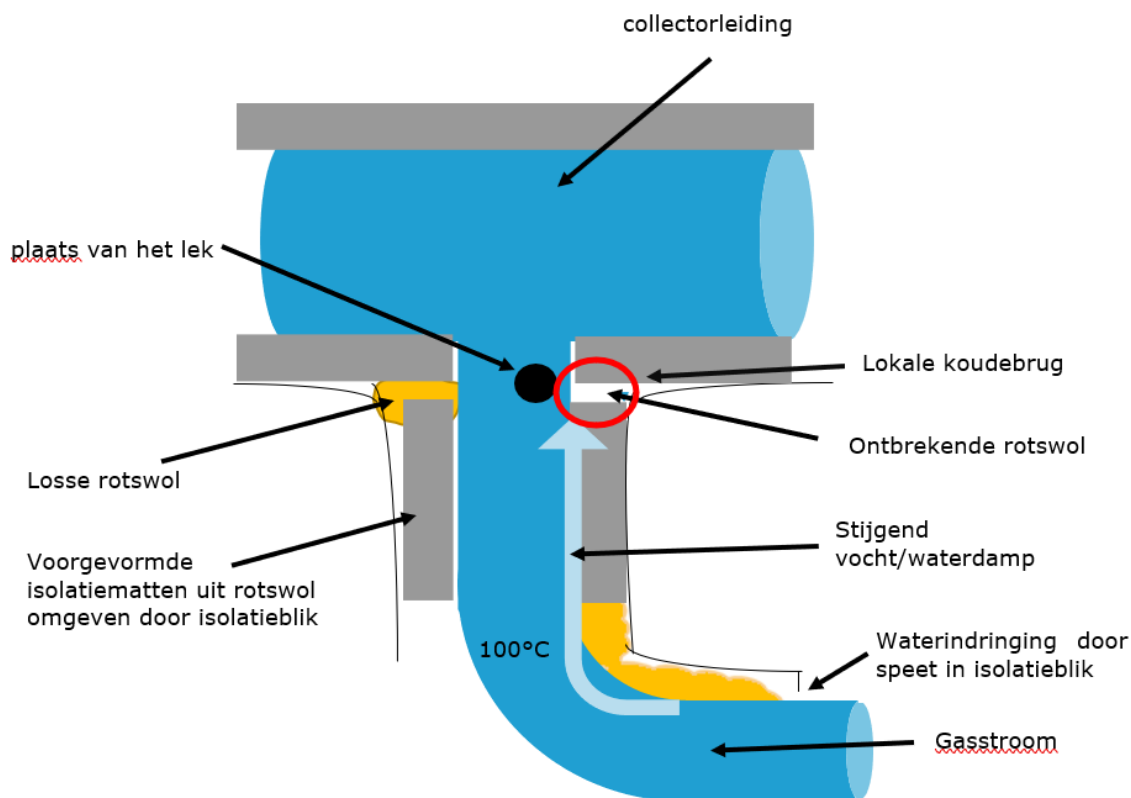
De meest waarschijnlijke hypothese die werd weerhouden om te verklaren waarom deze waterindringing aanleiding gaf tot het ontstaan van CUI op het hoger gelegen deel van de leiding, is het verdampen van het ingesijpelde water onderaan de leiding en het condenseren van deze waterdamp door de aanwezigheid van een koudebrug in de isolatie ter hoogte van de locatie van het lek.

De verdamping van het ingesijpelde water was mogelijk door de hoge temperatuur van de leiding ter hoogte van de onderste bocht.

Het opnieuw condenseren van de waterdamp hogerop kan verklaard worden door het gebrek aan isolatie tussen de isolatiematten van enerzijds de verticale leiding en anderzijds de horizontale collectorleiding. Hierdoor ontstond ter hoogte van deze overgang lokaal een koudebrug in de isolatie waarbij de waterdamp in de isolatie condenseert en aanleiding gaf tot corrosie.

Dit mechanisme wordt verduidelijkt op de volgende afbeelding:
