Deze informatienota is opgesteld als gevolg van een incident dat zich in december 2004 heeft voorgedaan in een aardgasontspanstation op het terrein van een Seveso-bedrijf.

1. Beschrijving van de installatie

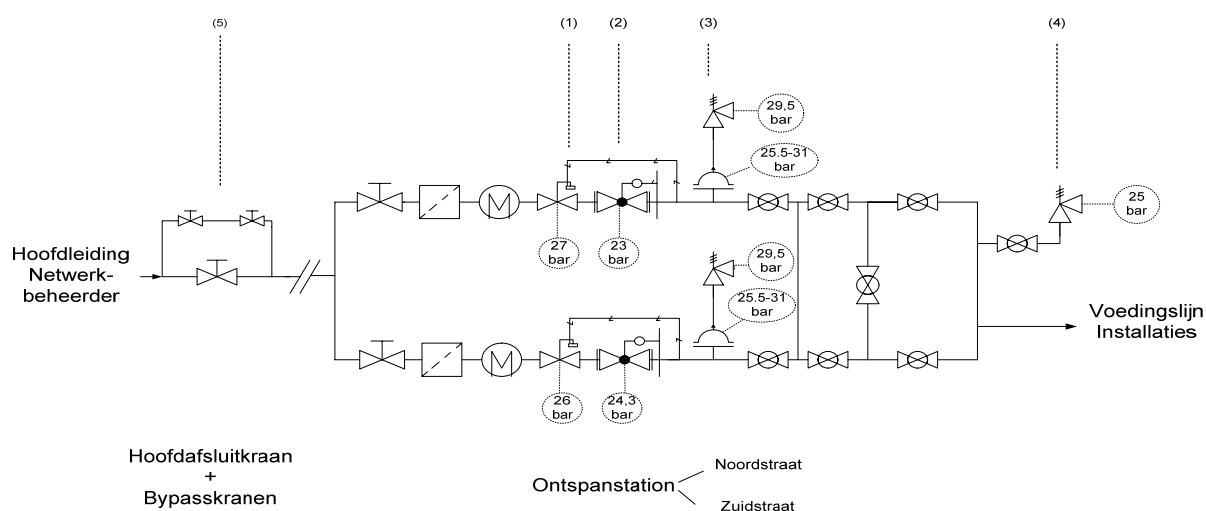
In het ontspanstation wordt aardgas gereduceerd van een druk van 66 bar, de druk in het externe verdeelnet, tot een druk van 24,3 bar (zie voetnota, onderaan de pagina¹). Het ontspanstation bestaat uit twee parallelle lijnen: een “zuidstraat” en een “noordstraat”. In elke straat wordt de druk geregeld door een zelfwerkende drukregelklep (nr. 2 op bovenstaande figuur). De leiding na de drukregelklep wordt beveiligd door een veiligheidsafsluiter (nr. 1) en een combinatie van een breekplaat en een veiligheidsklep in serie (nr. 3). De veiligheidsafsluiter sluit de leiding automatisch af bij een druk boven de 26 bar. De breekplaat heeft een minimale barstdruk van 25,5 bar en de veiligheidsklep (nr. 3) is afgesteld op 29,5 bar. De ontwerpdruk van de leidingen bedraagt 40 bar.

Op het stuk waar beide straten samen komen staat een derde veiligheidsklep (nr. 4) die afgesteld is op een druk van 25 bar. Deze veiligheidsklep is bedoeld om kleine schommelingen op te vangen. De drie veiligheidskleppen blazen elk via een afzonderlijke leiding af naar de open atmosfeer buiten de aardgascabine.

¹ De in de tekst weergegeven waarden gelden op het ogenblik van het incident voor de zuidstraat. De waarden voor de noordstraat worden weergegeven in de bovenstaande figuur.

Het falen van de drukregelapparatuur in de noordstraat veroorzaakte een overdruk langs de zijde van de gebruiker. De veiligheidsklep met de laagste insteldruk (25 bar) opende (nr. 4). Deze klep bleef echter geopend omdat de afsluitveiligheden (nr. 1) ingesteld waren op een hogere druk (26 bar en 27 bar). De geactiveerde veiligheidsklep regelde als het ware de druk op 25 bar.

3. De insteldrukken van de drukbeveiligingen waren niet oordeelkundig gekozen. Zowel de minimale breekdruk van de breekplaat (onder nr. 3 van de figuur) alsook de insteldruk van de veiligheidsklep bestemd voor het opvangen van de drukschommelingen (nr. 4) waren kleiner dan de afslagdrukken van de veiligheidsafsluiters op de beide straten (nr. 1 van de figuur). Hierdoor konden ze dus blijven afblazen zonder dat de gastoevoer werd afgesloten.

4. Niet alle breekplaten werden met de gepaste periodiciteit preventief vervangen.
5. De drukmetingen tussen de breekplaten en de veiligheidskleppen (nr. 2) werden niet opgevolgd. De werking van de breekplaten kon daardoor niet worden verzekerd. In het geval van een klein lek in een breekplaat kan zich een tegendruk ontwikkelen in de ruimte tussen de breekplaat en de veiligheidsklep waardoor de druk, waarbij de breekplaat breekt, verhoogd wordt met de werkingsdruk in de leiding.

6. De plaats en richting van de afblaasleidingen waren onoordeelkundig gekozen en uitgevoerd. De afblaasleidingen van de veiligheidskleppen afgesteld op 29,5 bar (nr. 3) kwamen uit boven de toegangsdeur van het ontspanstation en waren bovendien naar beneden gericht. De veiligheidsklep afgesteld op 25 bar blies af in de onmiddellijke nabijheid van verwarmingsketels.

4. Indien in een installatie meerdere drukbeveiligingen aanwezig zijn, dienen de insteldrukken zo gekozen te worden dat de beveiligingen in een logische volgorde aangesproken worden.

5. De plaats en richting van de afblaasleidingen dienen oordeelkundig gekozen te worden zodat er geen extra risico's ontstaan tijdens het afblazen.
6. Bij het gebruik van een breekplaat en een veiligheidsklep in serie moeten maatregelen getroffen worden om de ontwikkeling van een tegendruk in de ruimte tussen de breekplaat en de veiligheidsklep te voorkomen. Een dergelijke tegendruk kan ontstaat door een klein lek in de breekplaat. De druk in het drukvat (of leiding) waarbij de breekplaat zal barsten, wordt daardoor verhoogd met de waarde van de tegendruk. De breekplaat verliest bijgevolg totaal haar beveiligende werking. Men kan het probleem van de tegendruk oplossen door een kleine opening naar de atmosfeer te voorzien in de tussenruimte. Een andere mogelijkheid, die veruit het meest wordt toegepast, is de bewaking van de druk in de tussenruimte door een drukmeting die een alarm genereert bij hoge druk of op regelmatige basis ter plaatse wordt afgelezen.
