Vrijzetting van 16 ton butaan via ontluchtingsleiding

In een petrochemisch bedrijf werd via een ontluchtingsleiding boven in de installatie 16 ton butaan vrijgezet in de atmosfeer bij de heropstart van een installatie na aanpassingswerken.

Kenmerk: CRC/ONG/041-N

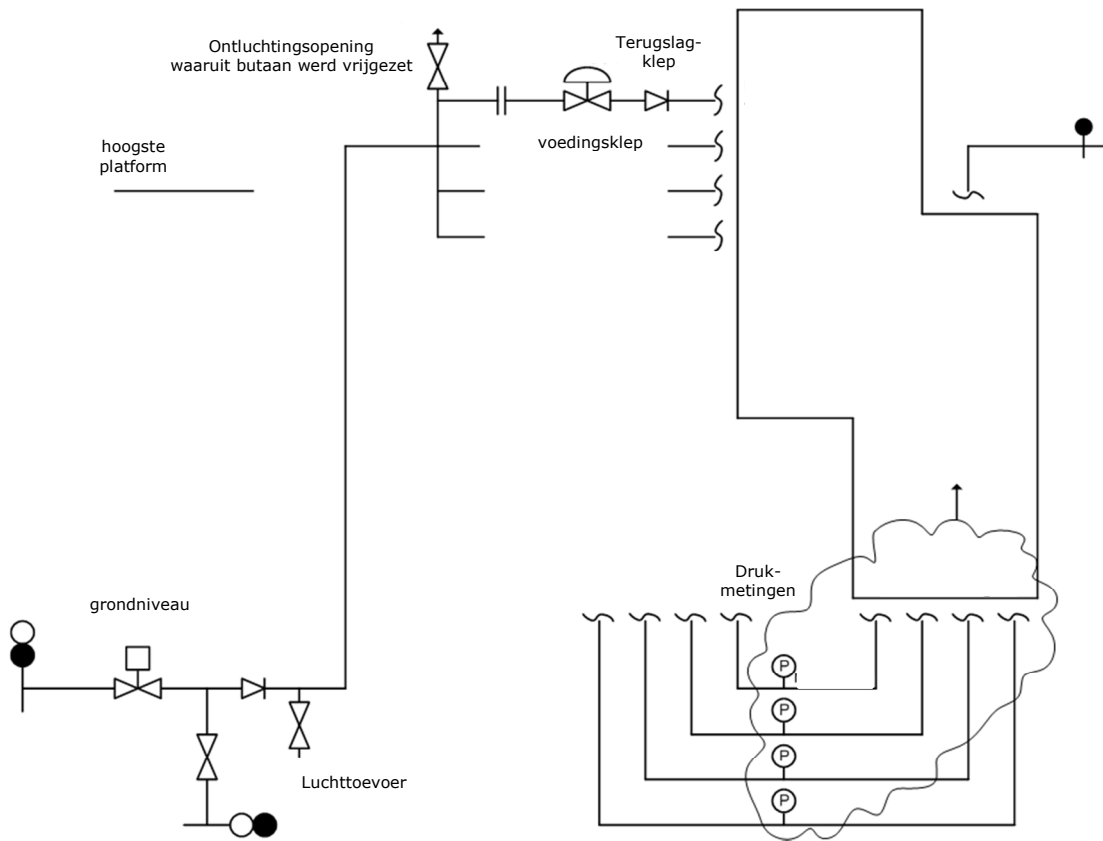
Na de voedingskleppen (bovenaan in onderstaand schema) is er een terugslagklep ingebouwd richting installatie. De openstaande ontluuchtingsleiding staat stroomopwaarts van deze terugslagkleppen op het hoogste platform van de installatie. De drukmetingen die worden gebruikt voor de lekttest staan stroomafwaarts van de terugslagkleppen. De terugslagkleppen hebben ervoor gezorgd dat het gedeelte van de installatie met de drukmetingen onder druk is blijven staan.

Het systeem stroomopwaarts van de terugslagkleppen met de openstaande ontluuchtingsleiding stond onmiddellijk drukloos. De buitenoperator heeft hier een zeptest uitgevoerd op een drukloos systeem.

De oplijning van de lekttest is niet gecontroleerd via technische tekeningen (P&ID, stroomschema). Hierdoor zijn de terugslagkleppen niet opgemerkt en heeft de lekttest gefaald. De drukmetingen op basis waarvan de lekttest werd opgevolgd gaven immers niet voor het volledige te testen deel van de installatie een representatieve meting door de aanwezigheid van de terugslagkleppen. Als in het deel voor de terugslagkleppen naast de openstaande ontluuchtingsleiding nog een lek was geweest, was dit ook niet opgemerkt geweest door de lekttest. Opmerking: de bewuste ontluuchtingsleiding was niet op de P&ID getekend (wat normaal gezien wel het geval had moeten zijn).

- De oplijningen voor lektesten moeten worden voorbereid op basis van schema's (P&ID's, stroomschema's, ...). Het bedrijf waar dit zwaar ongeval zich voordeed, heeft er na dit incident voor gekozen om deze voorbereiding ook telkens door een tweede persoon te laten controleren.
